## Τι κάνει ακριβώς μια κάμερα CCTV σε έναν σωλήνα

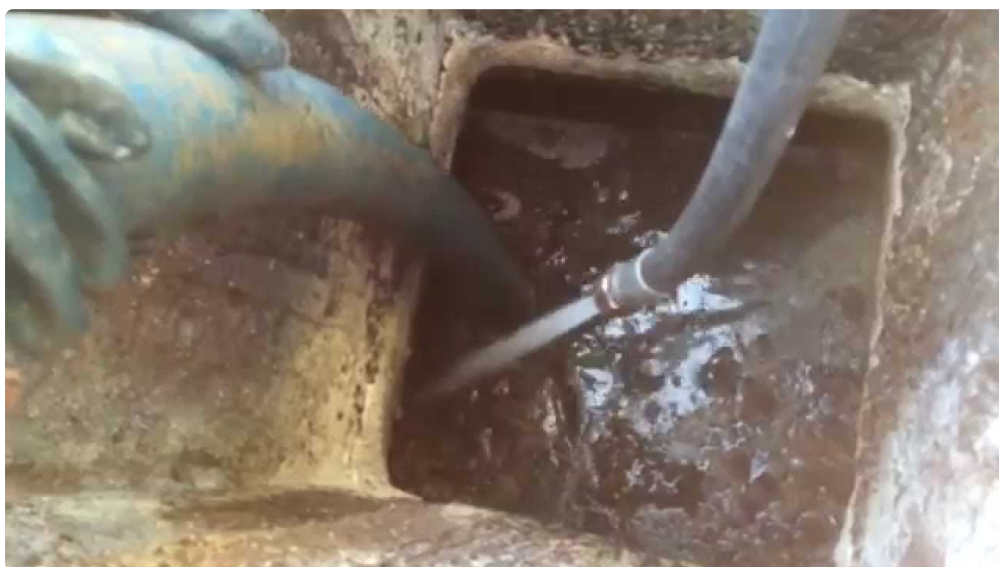
Οι σύγχρονες κάμερες αποχέτευσης είναι μικρές και ευέλικτες, στεγανές, με φωτισμό LED ρυθμιζόμενο και κεφαλές που αρθρώνουν ή περιστρέφονται. Η εικόνα μεταφέρεται σε οθόνη υψηλής ευκρίνειας, ενώ τα σοβαρά συνεργεία συνδυάζουν τη λήψη με μεταλλικό εντοπισμό ή πομπό ραδιοσυχνοτήτων στην κεφαλή. Έτσι, όταν βλέπουμε ρίζες που καταλαμβάνουν το τριάντα τοις εκατό της διατομής ή μια γραμμική ρωγμή μήκους δέκα εκατοστών, ξέρουμε και σε ποιο ακριβώς σημείο της αυλής ή του δωματίου αντιστοιχεί. Το μετρητικό στο καλώδιο δίνει μήκος, ο δέκτης στην επιφάνεια δίνει σημείο.

Στην πράξη, αυτό σημαίνει ότι από την πρόσβαση στο φρεάτιο μπορούμε να διατρέξουμε 20, 30, ακόμα και 60 μέτρα σωλήνα, να περάσουμε καμπύλες 45 μοιρών, να εξετάσουμε ενώσεις και να σταθούμε με την εικόνα ακριβώς πάνω στη βλάβη. Βλέπουμε αν οι ρίζες είναι λεπτές κινούμενες «τρίχες» που προέρχονται από μια κακή σύνδεση, ή συμπαγής ριζόμαζα που δείχνει κενό διακένου. Βλέπουμε αν η θραύση είναι εγκάρσια από καθίζηση ή διαμήκης από πίεση.
