## **Τι κάνει ακριβώς μια κάμερα CCTV σε έναν σωλήνα**

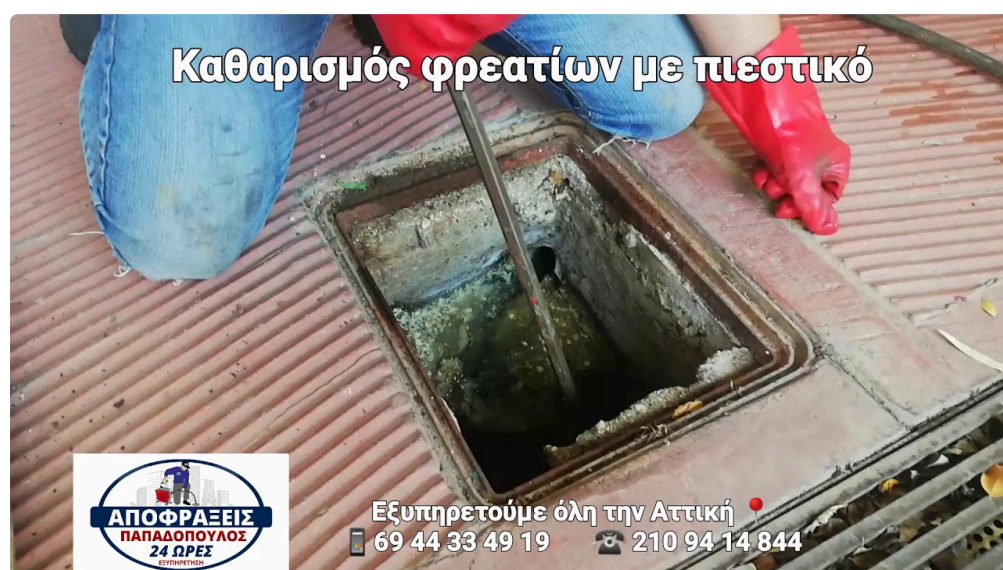
Σε κάθε δουλειά με κάμερα ζητώ τρία πράγματα: προ-καθαρισμό, διαβαθμισμένη καταγραφή, και αναφορά με σημεία. Ο προ-καθαρισμός με υδροβολή ή κατάλληλη κεφαλή σπирάλ καθαρίζει τα τοιχώματα, για να δούμε τον σωλήνα και όχι τα υπολείμματα. Η διαβαθμισμένη καταγραφή σημαίνει ότι γίνεται βίντεο με ορατό μετρητικό ή ψηφιακό οδόμετρο στην οθόνη, ώστε οι μετρήσεις να είναι επαναλήψιμες. Η αναφορά δεν είναι τυπική υπόθεση. Πρέπει να περιέχει φωτογραφίες από τα ευρήματα, μήκος από την πρόσβαση, πιθανό βάθος, υλικό σωλήνα, και προτεινόμενη λύση. Τα σοβαρά αποφράξεις συνεργεία προσφέρουν αυτό το πακέτο γιατί ξέρουν πως ο πελάτης χρειάζεται τεκμηρίωση για να πάρει απόφαση.
