Tôi từng gặp một hệ điện năng lượng mặt trời lắp xong được hơn nửa năm thì sản lượng tụt rõ rệt. Ban đầu chủ nhà tưởng là “trời nắng lên xuống”, nhưng khi xem lại dữ liệu theo ngày và theo khung giờ, mức sụt không còn là chuyện thời tiết. Nó giống như chiếc máy đang bị “khựng” ở một khâu nào đó, có thể là phần điện, cũng có thể là phần vận hành ngoài nắng. Và tin tốt là, với cách khoanh vùng đúng, bạn thường tìm ra nguyên nhân khá nhanh, trước khi sự cố kéo dài làm hỏng thêm phần còn lại.

Bài viết này đi theo lối thực chiến: quan sát biểu hiện, suy ra khả năng cao, kiểm tra có thứ tự, rồi mới xử lý. Tôi sẽ nói cả những tình huống hay bị bỏ qua, ví dụ bóng cây mới mọc, đấu dây lệch cực, hoặc inverter “thở không đúng” do cấu hình. Bạn không cần phải là thợ điện mới làm được phần kiểm tra ban đầu, nhưng cần hiểu giới hạn an toàn khi đụng vào DC.

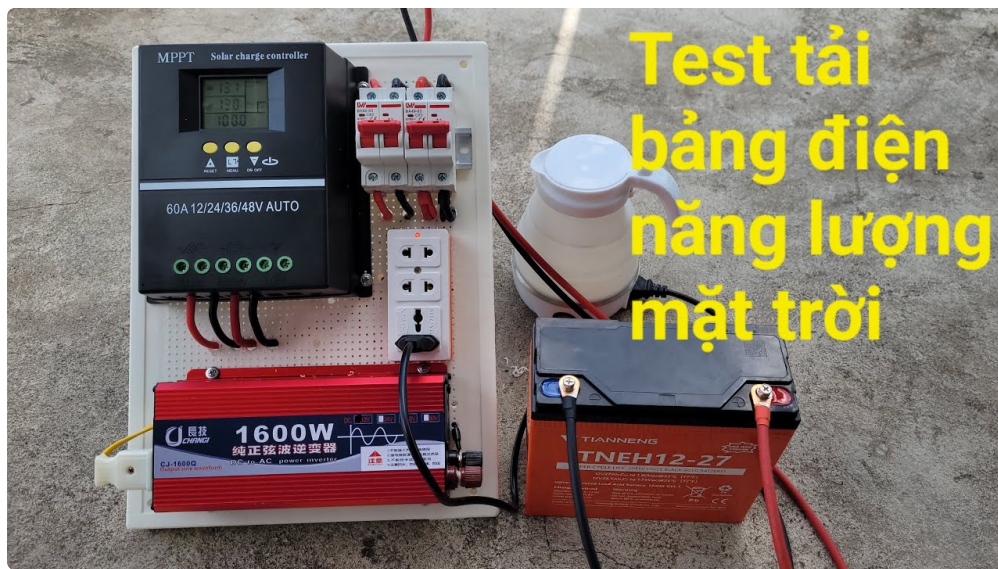
Khi nghi ngờ phần điện trong DC hoặc inverter, hãy chuyển sang kiểm tra chuyên sâu của đơn vị có năng lực. Nếu bạn tự mở, rủi ro cao và có thể làm mất bảo hành. Với hệ có nhiều chuỗi, việc đo nhánh cần đúng đồng hồ và quy trình.

## Test tải bảng điện năng lượng mặt trời
